Das Kultur- und Bildungszentrum Seidl-Mühle in Ismaning

# Denkmalgeschützte Villa

Das Dach der Münchner Pfarrkirche St. Ludwig wurde instand gesetzt

# Farbiges Ziegeldach

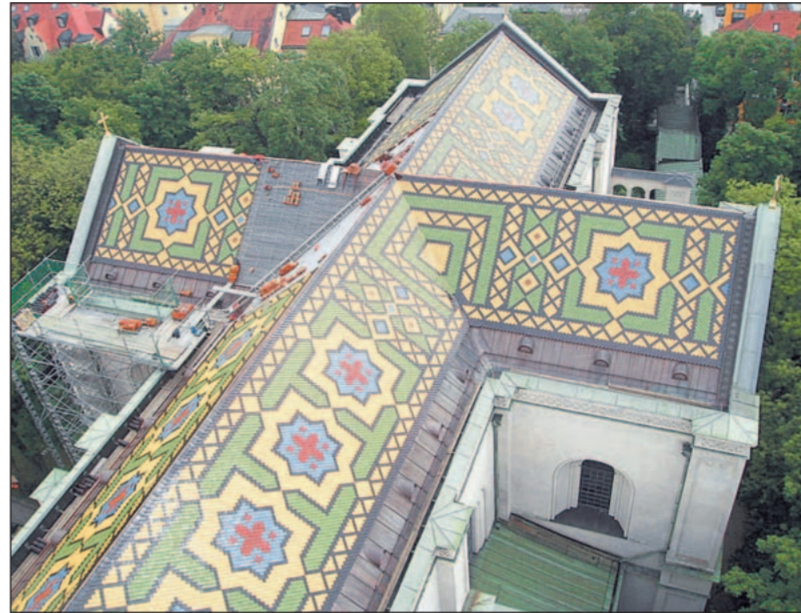
Die Dachflächen der Pfarrkirche St. Ludwig werden seit Jahren von der betreuenden Dachdeckerfirma im Rahmen der Dachrinnenreinigung auf Beschädigungen hin überprüft und repariert. Aufgrund der laufenden Reparaturmaßnahmen, die hierbei in stets zunehmendem Umfang auszuführen waren, hatte sich bereits seit einiger Zeit angedeutet, dass eine Instandsetzung des Kirchengiebels erforderlich werden wird. Bei der Überprüfung im Frühjahr 2004 zeigte sich die Ziegeldeckung vor allem am Chorraum stark schadhafte: Die Nasen der hier verlegten Ziegel aus der Nachkriegszeit waren stark abgeschiefert, die Dachlatten aufgrund unzureichender Hinterlüftung verrottet, so dass ganze Ziegelreihen durchhingen und aus dem Verband herabzurutschen drohten.

Die in Mustern verlegten farbigen Dachziegel der Pfarrkirche St. Ludwig in München mussten zum Teil erneuert werden. FOTOS: SPAENLE

Die brauchbaren farbigen Ziegel wurden auf den Dachflächen, die von der Ludwigstraße aus sichtbar sind, nach dem Zufallsprinzip über die Flächen verteilt, verlegt. Fehlende Bereiche an den Traufändern dieser Dachflächen er-

Aufgrund des akuten Schadensbildes konnte 2004 eine Notsicherung am Chorraumdach, finanziert durch die Pfarrei und das Erzbischöfliche Ordinariat, ausgeführt werden. Die schadhafte Deckung der Nachkriegszeit wurde abgenommen, die vorhandene Dachpappe konnte belassen werden und eine dichte Haut aus besandeter Bitumenpappe aufgebracht werden. Die übrigen Dachflächen wurden wiederum ausgebessert. Von der Pfarrei St. Ludwig wurde eine Archivalienforschung zur ursprünglichen Dachdeckung in Auftrag gegeben.

Die Erneuerung der Dachdeckung beinhaltete nach Auflagen des Bayerischen Landesamts für Denkmalpflege – bei entsprechender Eignung – die Weiterverwendung der farbigen Ziegel der Vorkriegszeit. Das Landesamt betrachtet es als zentrales Anliegen der Erneuerungsmaßnahme, im Sinne der Erhaltung des Gesamtkunstwerks St. Ludwig, die Dachflächen in der von Gärtner konzipierten Art und Weise wieder zu vervollständigen. Es ging hierbei um die sach- und fachgerechte Instandsetzung einer die Stadtsilhouette Münchens prägenden Kirche, die gleichzeitig ein einzigartiges Gesamtkunstwerk des Königs-
